La ZAC "Portes de la Forêt", Bois-Guillaume (76)

Véritable laboratoire d'expérimentation, ce projet de ZAC a innové dans les années 90 en matière de gestion alternative des eaux pluviales et de développement de la biodiversité. Souvent cité et faisant référence au niveau national en terme de méthodes ou de concepts, ce projet intègre la gestion des eaux pluviales à l'aide d'une coulée verte structurante et multifonctionnelle.

Certu - 2009 / 84

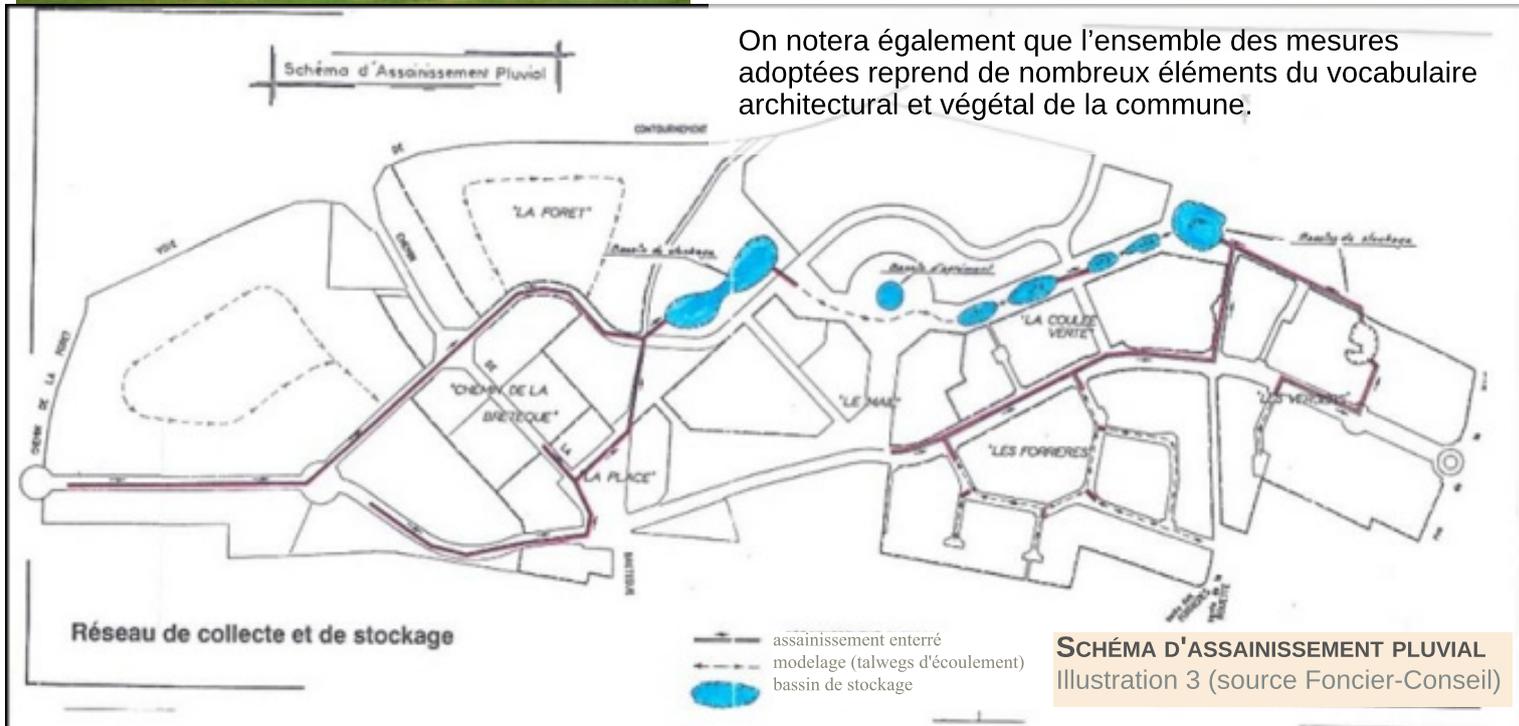
SCHÉMA D'ASSAINISSEMENT PLUVIAL
Illustration 3 (source Foncier-Conseil)

La coulée verte, parcourue par une série de 7 bassins reliés par des noues, prend assise sur l'axe d'un talweg naturel. L'accompagnement végétal et les formes variés des bassins créent une grande diversité d'ambiances et offrent des espaces attractifs et récréatifs.

Au-delà de l'aspect quantitatif, les mares ont également un pouvoir épurateur (certains végétaux ont la propriété de capter ou de dégrader certaines substances polluantes). En outre ce dispositif d'assainissement à ciel ouvert a permis de s'affranchir de la pose de 4km de canalisation qui auraient été nécessaires pour atteindre l'exutoire.

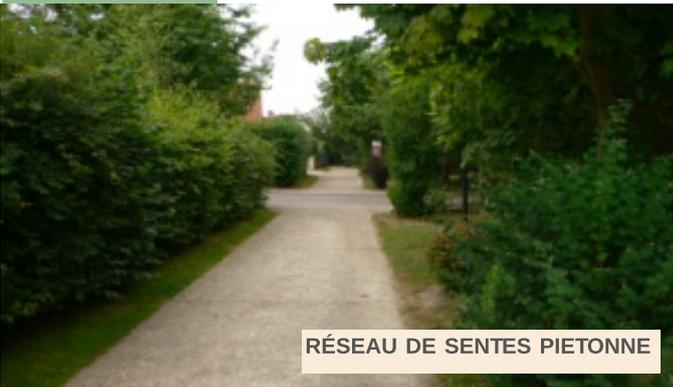
RÉSEAU DE SENTES PIETONNE

Connectée à un réseau de sentes piétonnes, cette coulée est très fréquentée par les habitants du quartier et plus largement de la commune.

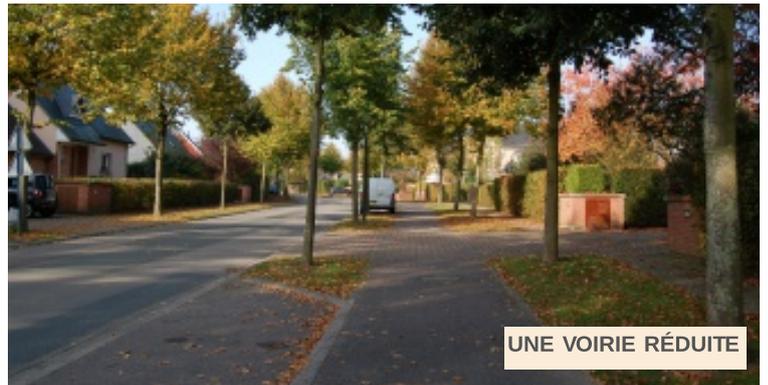
UNE VOIRIE RÉDUITE

L'imperméabilisation de la voirie principale a été limitée au strict nécessaire. Celle-ci est dotée de trottoirs ou de contre-allées plantées d'arbres-tiges.

Elle est connectée à des voies mixtes étroites sans trottoirs qui desservent les cœurs du quartier et font le lien avec la trame viaire existante.

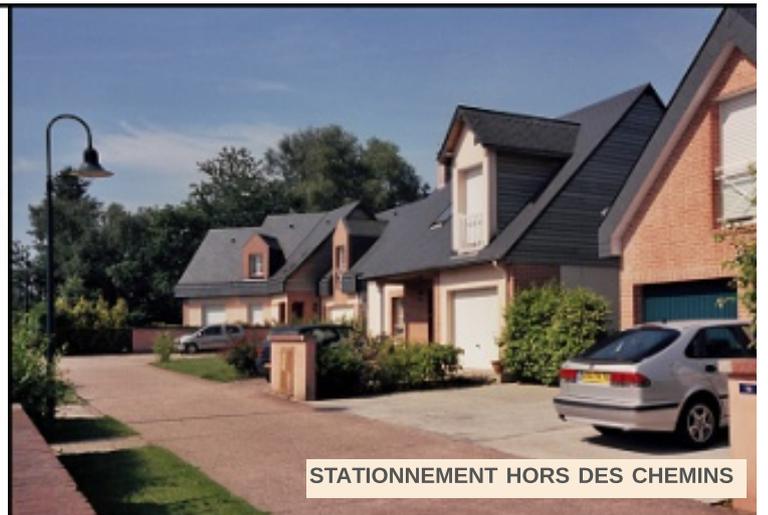
STATIONNEMENT HORS DES CHEMINS

Le stationnement n'est pas autorisé dans les voiries mixtes. Il s'opère en grande partie sur les parcelles privées où, dès l'origine du projet, des emplacements ont été prévus à cet effet. Des murets de briques marquent l'encoignure des sentes piétonnes.

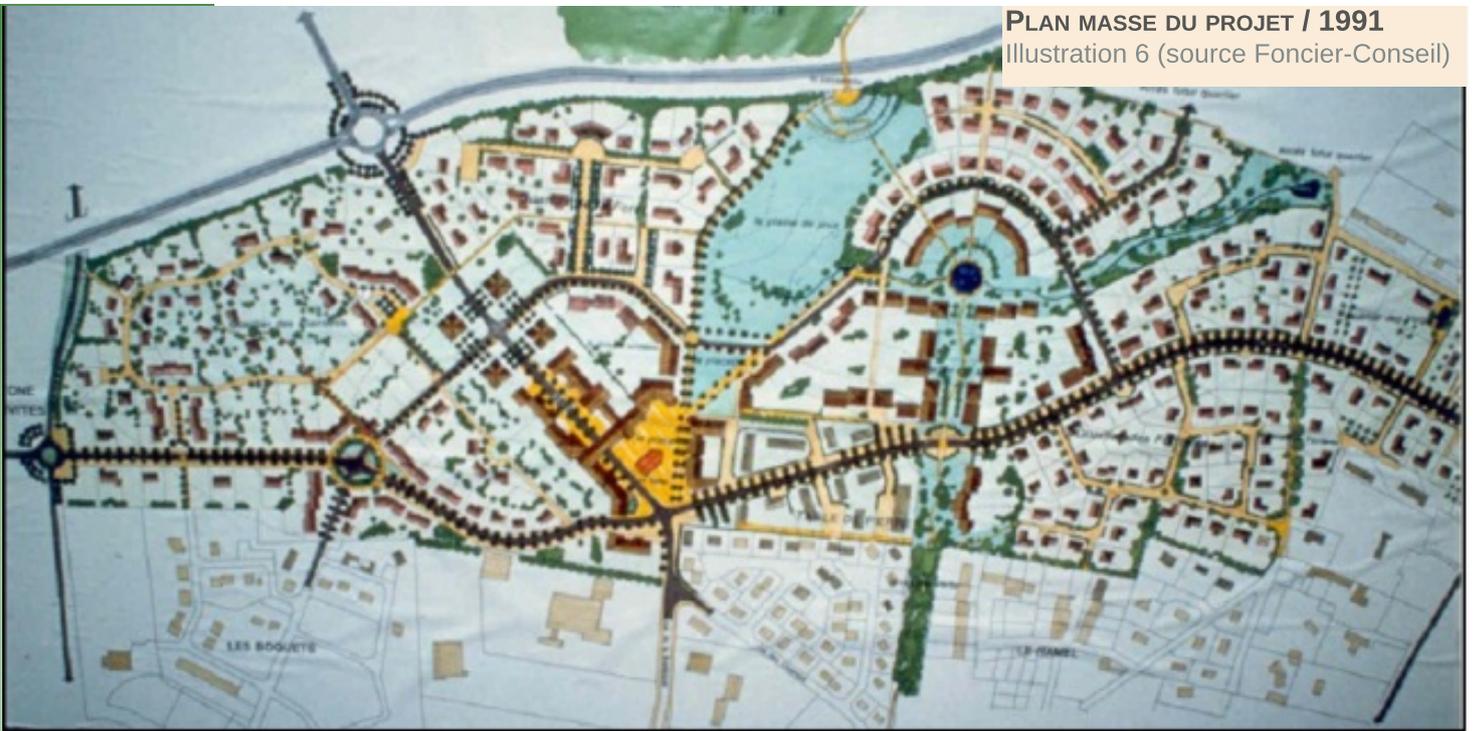
PARTI D'AMÉNAGEMENT
Illustration 4 (source Foncier-Conseil)

Outre l'innovation en matière de gestion des eaux pluviales à ciel ouvert, ce projet présentait pour l'époque de nombreuses « mesures » innovantes que ce soit en terme de traitement de la voirie, de traitement de l'espace public ou de règles de construction. Autant d'éléments qui ont contribué à créer un cadre de vie de qualité et à donner une image très positive à ce nouveau quartier.

On notera également que l'ensemble des mesures adoptées reprend de nombreux éléments du vocabulaire architectural et végétal de la commune.

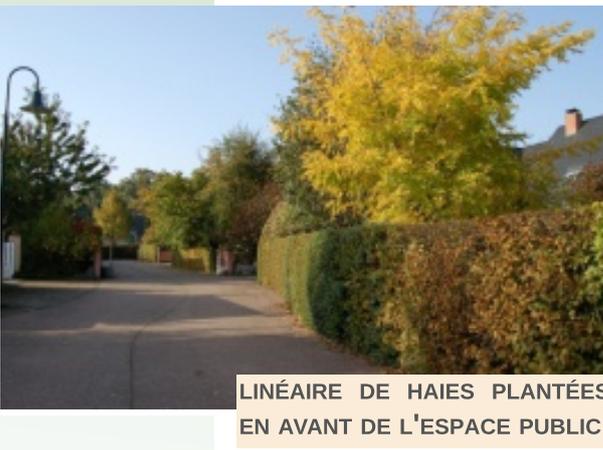
LINÉAIRE DE HAIES PLANTÉES EN AVANT DE L'ESPACE PUBLIC

Afin de maintenir une harmonie durable dans le traitement des espaces visibles depuis l'espace public (notamment pour les clôtures), les concepteurs ont eu recours à la technique du pré-verdissement. Des haies champêtres sont plantées en limite de propriété avec obligation pour le propriétaire, le cas échéant d'implanter la clôture à l'arrière de la haie.

Au total, l'ensemble des haies représente environ 5 km de linéaire.

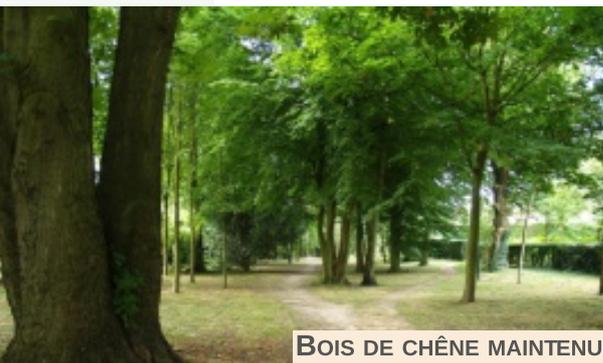
BOIS DE CHÊNE MAINTENU

Les concepteurs ont tenu compte du diagnostic préalable. Ils ont notamment établi un plan de composition à partir du talweg naturel tout en préservant les éléments existants (bois, alignement de chênes séculaires, mares).

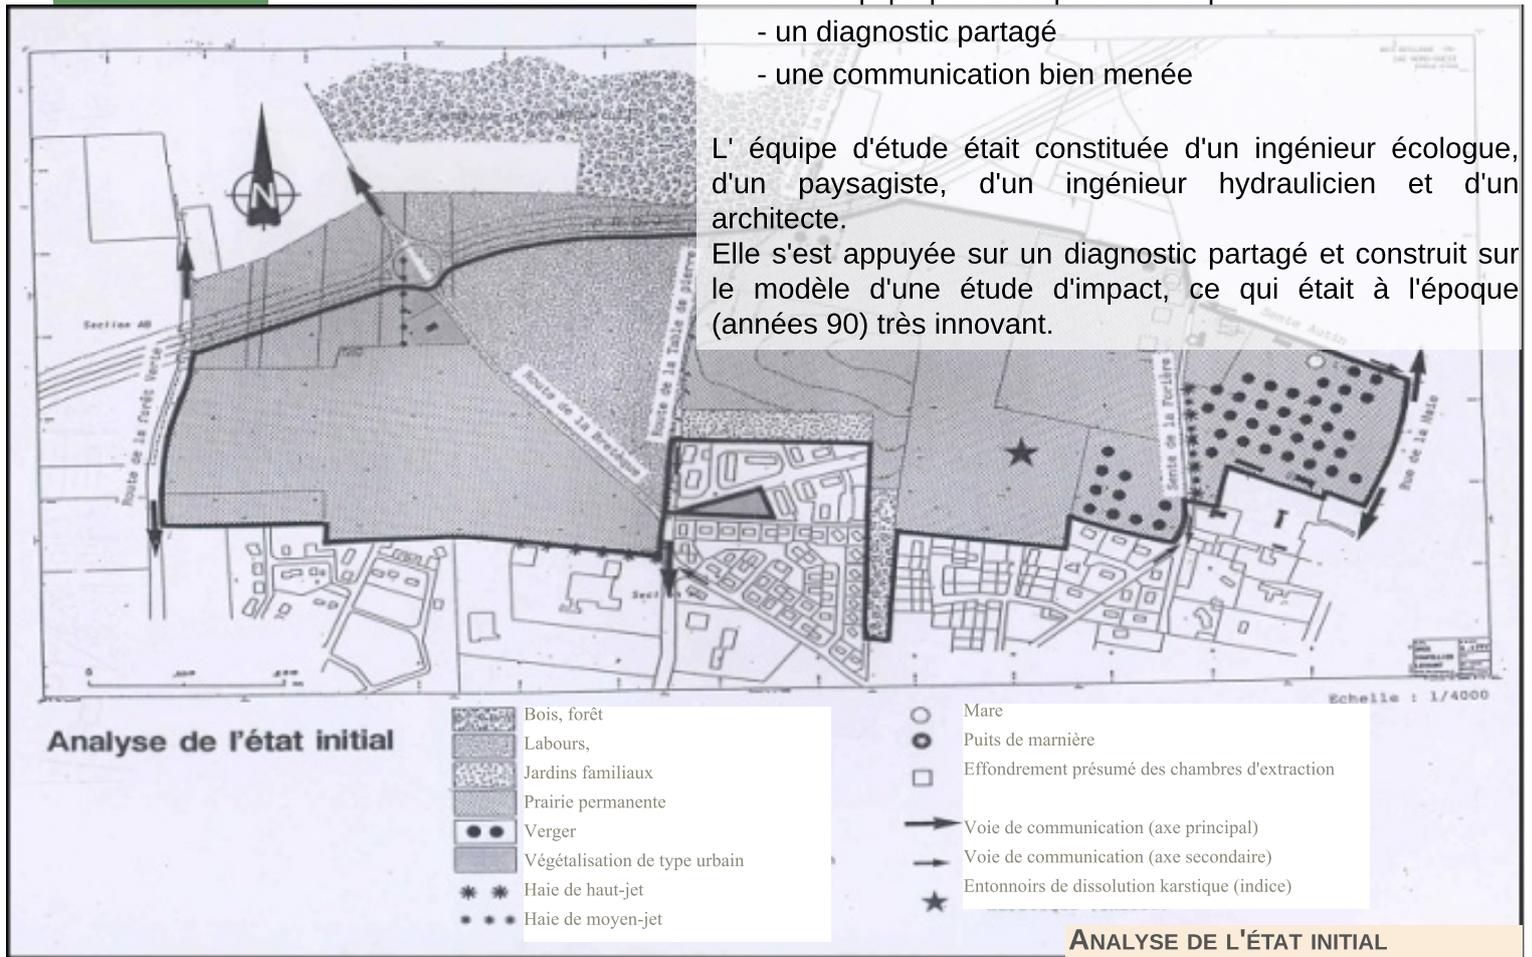
ANALYSE DE L'ÉTAT INITIAL

Elle s'est appuyée sur un diagnostic partagé et construit sur le modèle d'une étude d'impact, ce qui était à l'époque (années 90) très innovant.

Outre un état de l'occupation des sols le diagnostic comportait une étude des sols qui s'avéra d'une grande utilité car elle permit une bonne connaissance des sols et de leur perméabilité, connaissance indispensable pour concevoir un schéma d'assainissement des eaux pluviales adapté. L'étude permit également de détecter la présence de cavités souterraines et par conséquent de rendre inconstructible les terrains concernés.

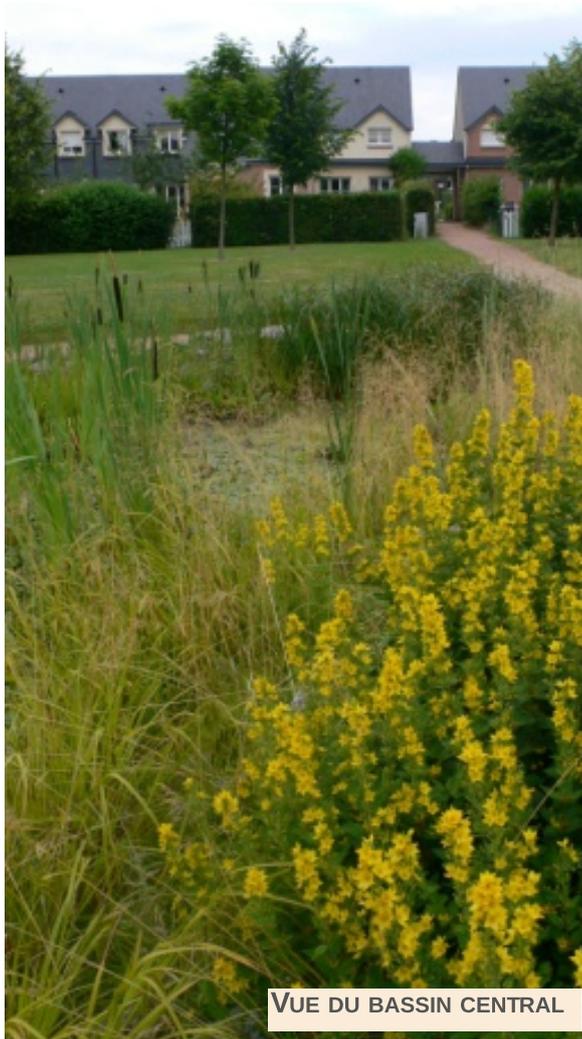
VUE DU BASSIN CENTRAL

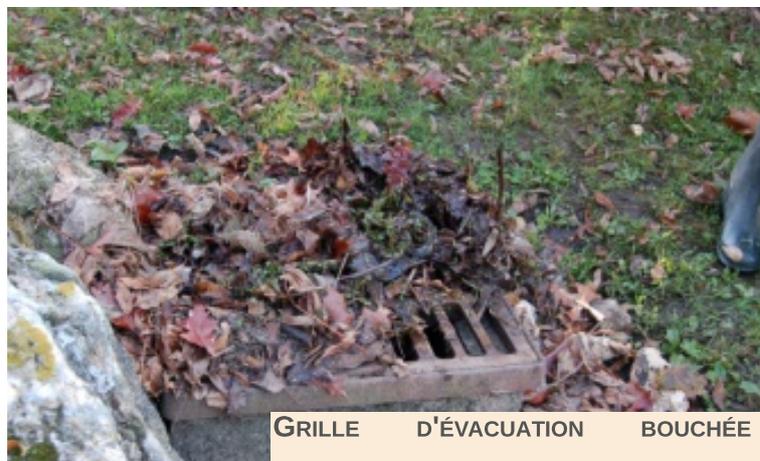
GRILLE D'ÉVACUATION BOUCHÉE AVANT

Ces missions ont également permis aux concepteurs de remédier au fur et à mesure à certains dysfonctionnements mineurs (ravinement) tout en préservant l'esprit global de l'aménagement.

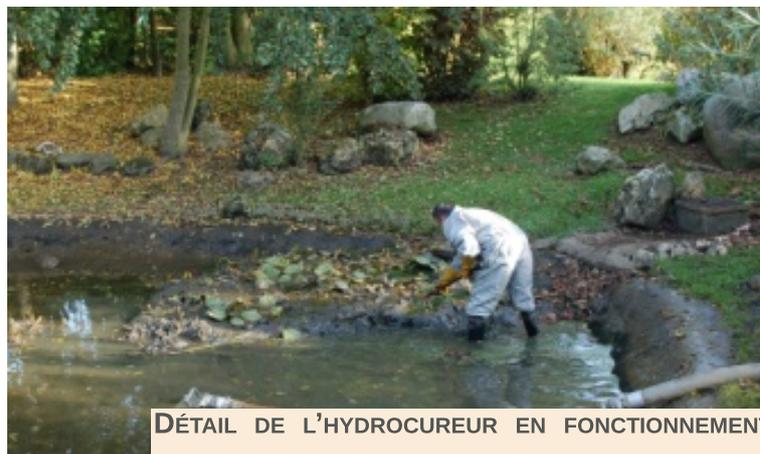
DÉTAIL DE L'HYDROCUREUR EN FONCTIONNEMENT SUR LE

Par mesure de précaution, le curage des bassins bâchés est réalisé au moyen d'un hydrocureur pour ne pas risquer d'endommager la bâche.

- surveillance de l'état des débits de fuite des bassins : 2 visites / mois
- curage des bassins tous les 10 ans (exemple du bassin n°2 : environ 5 semaines de travail pour 200 tonnes de boues collectées)
- coût d'un curage variant entre 20 000 et 60 000 € selon la taille des bassins et selon le matériel utilisé
